# 核电厂柴油机双联橡胶膨胀节法兰密封面破损原因分析

**摘要:**针对某核电厂应急柴油机冷却水系统双联橡胶膨胀节发生的法兰密封面破损问题,采用宏观与微观检查、力学性能测试、电镜微观分析、介质浸泡试验等技术手段,探究了其破损原因。结果表明,膨胀节法兰密封面出现多处破损、开裂的主要原因为双膨胀节串联安装的设计不够合理,在柴油机运行时易产生较大的振动,且使用的聚四氟乙烯垫片厚度有限,在高温水以及应力作用下发生了永久变形,在柴油机运行的振动下导致膨胀节法兰密封面出现了磨损、挤压以及皴裂的情况。

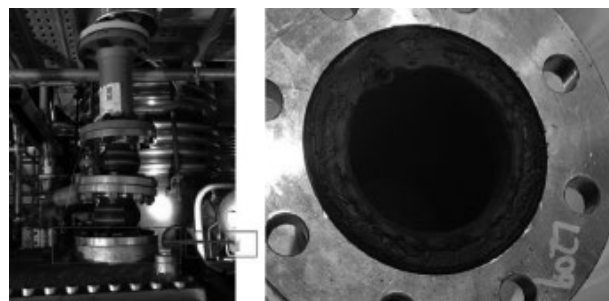
图1 破损膨胀节现场安装方式及拆卸检查情况

某核电厂在一次大修期间开展应急柴油机膨胀节现场排查,发现冷却水系统中有两个双联膨胀节(编号为1#、2#)存在法兰密封面橡胶破损的现象,膨胀节其他部位无异常。膨胀节的现场安装方式及拆卸检查情况如图1所示。

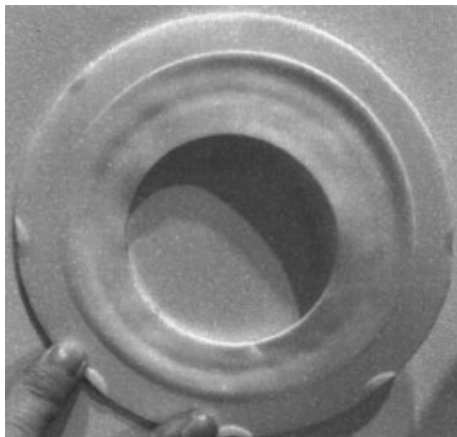
图 2 膨胀节聚四氟乙烯垫片的变形问题

双膨胀节之间以及膨胀节与管道、设备的法兰间均使用了聚四氟乙烯垫片，厚度为 2 mm。拆检 1<sup>#</sup>、2<sup>#</sup> 膨胀节法兰密封面的聚四氟乙烯垫片，发现均存在明显的变形现象，如图 2 所示。

其次聚四氟乙烯垫片由于厚度较小（仅 2 mm）且质地较软，在安装期间易发生变形，在现场柴油机

运行的振动下，可能会导致密封面发生磨损。

根据试验分析结果，建议电厂对膨胀节间隔环垫片进行重新设计，并核实橡胶膨胀节法兰紧固力矩、现场振动数据是否具备优化调整的空间。此外，建议采用双球型橡胶膨胀节或其他设计代替双膨胀节串联安装的设计，以减少管线中出现较大的集中质量。

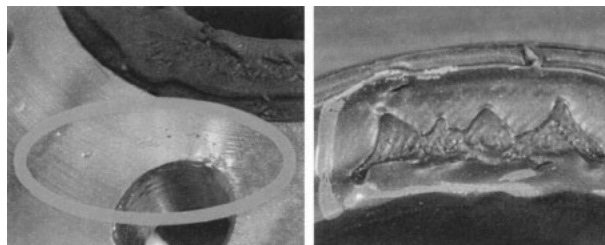
图 3 膨胀节法兰处疑似锐物伤痕

电厂初步分析，1<sup>#</sup>、2<sup>#</sup> 膨胀节密封面破损可能是因为安装期间接触了油脂类化学品或受到了锐物挤压，并在服役后不断扩展而成。在膨胀节金属法兰等区域可以发现挤压伤，且缺陷相对规则，如图 3 所示。

综合背景信息调研和试验检测结果，1#、2# 膨胀节虽然发生了一定程度的老化，但仍属于正常服役形成的，且耐介质性能良好，说明老化不是导致膨胀节破损的主要原因。根据橡胶膨胀节法兰密封面出现的较大范围破损情况来看，安装导致的锐物损伤的可能性也相对有限。推测 1#、2# 膨胀节法兰密封面出现多处破损、开裂的主要原因为双膨胀节串联安装的设计不够合理，在柴油机运行时易产生较大的振动，且使用的聚四氟乙烯垫片厚度有限，在高温水以及应力作用下发生了永久变形，在柴油机运行的振动下导致膨胀节法兰密封面出现了磨损、挤压以及皴裂的情况。

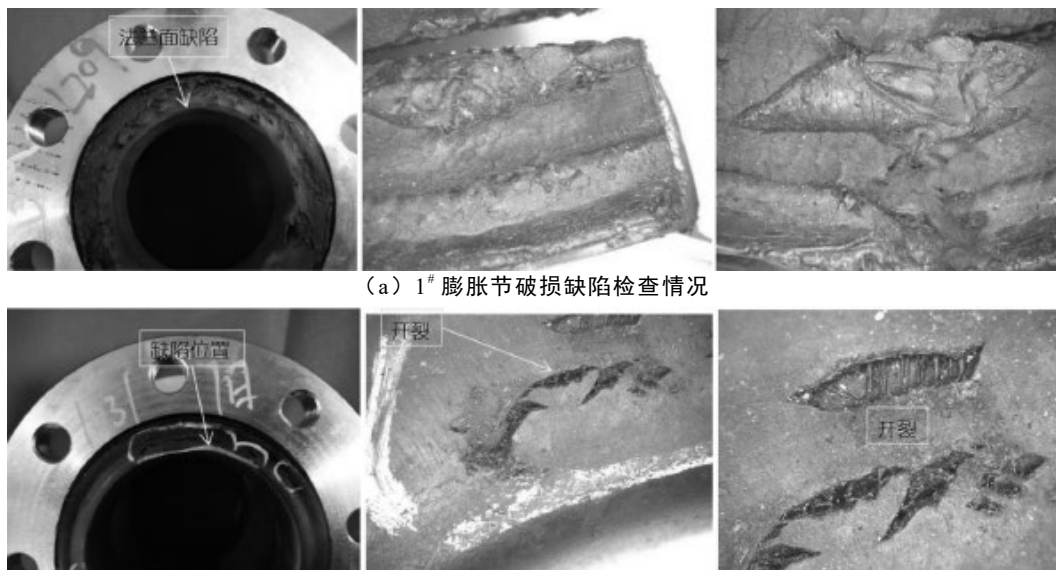
图 4 膨胀节破损缺陷检查情况

(a) 1<sup>#</sup> 膨胀节破损缺陷检查情况

(b) 2<sup>#</sup> 膨胀节破损缺陷检查情况

通过宏观检查与显微镜观察发现，1# 膨胀节密封面破损较为严重，存在大量凹陷坑状缺陷；2# 膨胀节密封面存在多处开裂缺陷。

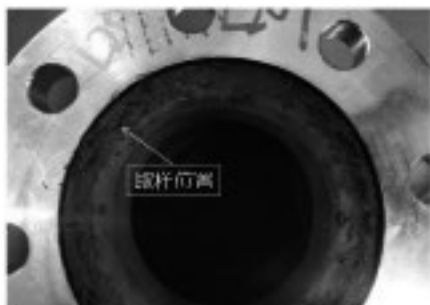
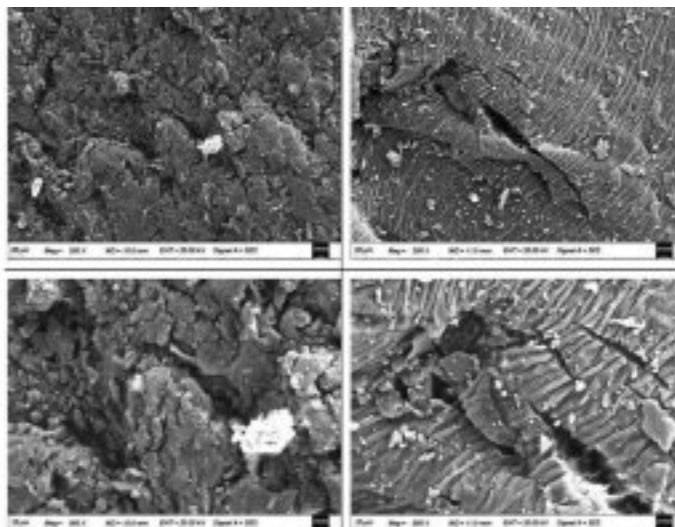
（1）1# 膨胀节法兰密封面呈现应力状态下，存在显著的磨损、挤压以及皴裂的情况。

(a) 1<sup>#</sup> 膨胀节法兰密封面缺陷微观形貌

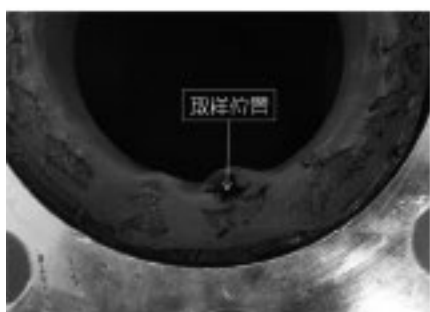
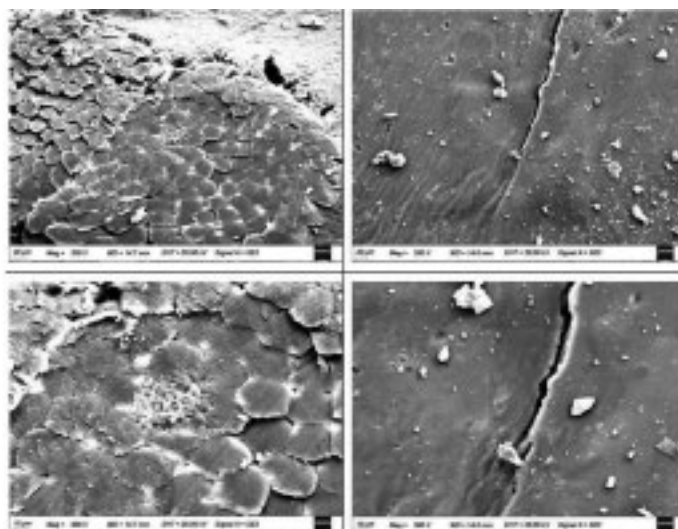
(b) 1<sup>#</sup> 膨胀节密封面靠内侧缺陷微观形貌

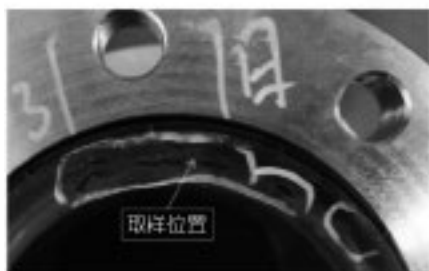
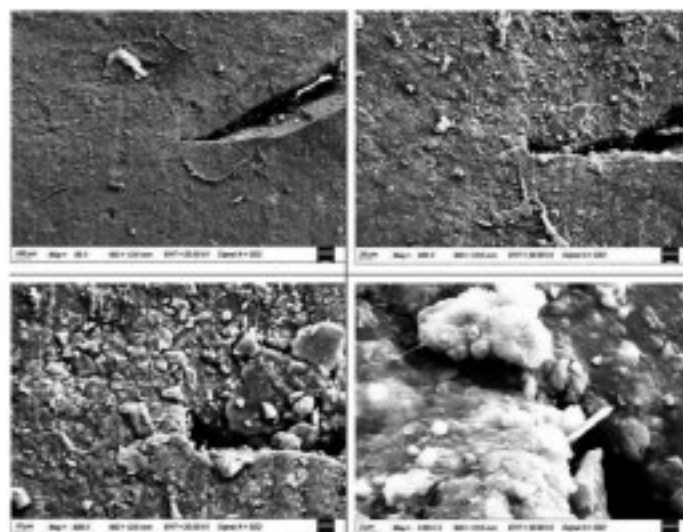
（2）2# 膨胀节法兰密封面长期受力，导致表面有大量白色填料析出，而填料析出会导致橡胶材料的性能下降，使其在使用过程中更容易发生开裂。

(c) 2<sup>#</sup> 膨胀节法兰密封面缺陷微观形貌
