航空轮胎（斜交结构）胎里漏线原因分析及解决措施

摘要：以 18×6.50-8 斜交结构航空轮胎为例，分析了胎里漏线的原因，并提出了相应的解决措施。胎里漏线主要发生在轮胎的胎里肩部。通过对设计、工艺和生产三方面的详细分析，得出以下主要结论：设计原因：成型鼓宽度设计过小是导致胎里漏线的主要原因；工艺原因：硫化定型高度和定型压力设置不合理也是造成胎里漏线的重要因素；生产原因：现场工艺控制失效，如半成品和成型工序中胶部件厚度不足，会导致胎里漏线缺陷产生。针对以上原因，本文提出了具体的解决措施，并验证了其有效性。通过实施这些措施，18×6.50-8 斜交航空轮胎因胎里漏线导致的废品率显著降低，生产成本得到有效控制，产品外观和质量显著提升，为公司创造了良好的经济效益。

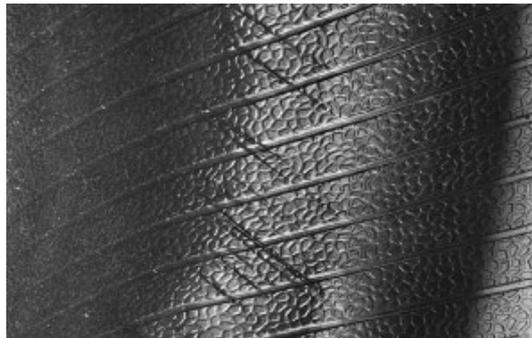
气密封胶后，轮胎在使用过程中受到撞击时易造成帘线挑起（见图 1），加剧轮胎损坏，其不仅影响轮胎的外观，也极大的降低轮胎的使用性能和寿命。胎里漏线具体位置及外观见图 2。

图 1 胎里漏线轮胎动态模拟试验后出现跳线现象

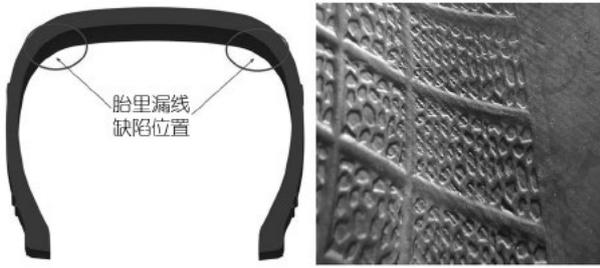
斜交航空轮胎出现胎里漏线的主要位置为胎里肩部，轮胎第一层骨架层帘线在气密胶表面漏出或显出印痕（第一层帘布接头局部漏出本文不做讨论），由于骨架材料侵入了气密胶层，不仅降低了轮胎的气密性能，同时也使各胶种偏离设计要求位置，降低了骨架层帘线与骨架层胶料的粘附性能，且骨架层帘线突出

图2 胎里漏线位置及外观图

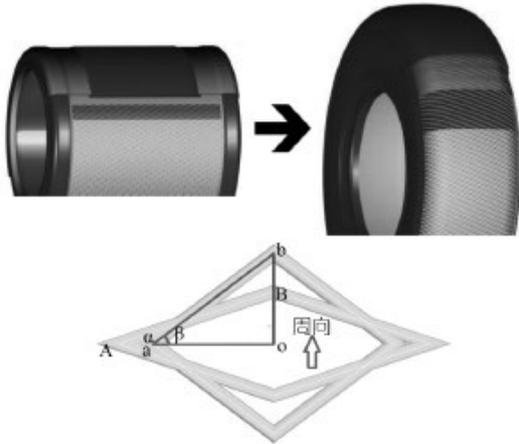
造成胎里漏线的主要设计原因为成型鼓宽度设计过小，斜交轮胎帘线为交叉网状分布，从胎胚到成品胎帘线的角度是一个增大的过程，如图 3 所示， AB 边组成的菱形为胎胚的帘线网状结构， ab 边组成的菱

图3 斜交结构轮胎胎胚到成品胎体帘线形状变化图

形为成品胎的帘线网状结构， $\angle \alpha$ 为成型鼓上帘线角度， $\angle \beta$ 为成品胎冠部帘线角度，即 AB 、 ab 方向分别为胎胚和成品胎的帘线方向，在加工过程中， AB 值是等于 ab 值的（引入假定伸张值来定义加工过程中帘线的上缩量，其他情况可不考虑帘线上抽问题）。由成品胎设计参数计算成型鼓鼓宽，在假定伸张取值偏大、成品设计时各部位压缩率取值偏大或计算角度等分段设置量偏少时，鼓宽计算值将小于设计值，假设成品胎两钢圈底部间帘线设计长度为 ab ，胎胚两钢圈底部间帘线长度为 AB ，成品胎帘线径向投影设计长度为 $oa = \cos\beta ab$ ，当鼓宽因以上因素计算偏小时， AB 值将小于设计需求值，此值对应的成品胎钢圈底部帘线长度为 ab' ，帘线径向投影长度 $oa' = \cos\beta' ab'$ ，硫化过程中，模型外直径固定，即 $oa = oa'$ ，可知 $\cos\beta ab = \cos\beta' ab'$ ，由于 $ab > ab'$ ，此式要相等，那 $\cos\beta < \cos\beta'$ ，进而推导出 $\angle \beta > \angle \beta'$ ，斜交轮胎成品胎帘线角度计算见下式：

按(1)式可知帘线角度 $\angle \beta'$ 对应的帘线胎里直径 D' 小于设计直径 D 。即在鼓宽设计偏小时，相对此部位的帘线直径小于设计直径，从而挤压气密层胶料，造成胎里漏线，由于硫化时胎肩部最后接触模具表面，故此部位更易出现漏线缺陷。

18×6.50-8规格通过将假定伸张值由1.03调整为1.02,成品内轮廓曲线等分长度选用5 mm,优化了整体结构分布图后,重新对鼓宽进行了计算,成型鼓宽度由原有的295 mm调整为305 mm。确保了胎胚钢丝圈底线间帘线长度与成品钢丝圈底线间帘线长度的一致。可有效防止胎里漏线缺陷的产生。

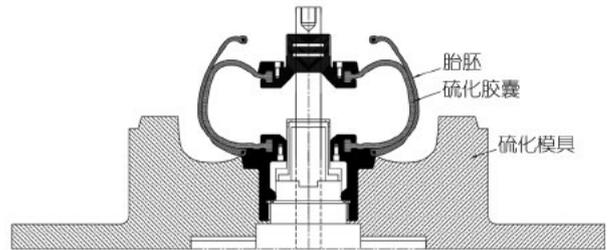
硫化定型高度设置不合理会导致轮胎下模肩部出现漏线缺陷，斜交航空轮胎的胎胚与成品胎形状相差较大，在硫化生产过程中，我们一般将胎胚的定型高度设定为胎胚筒高度的60%~65%，胶囊在充入一定高温蒸汽压的作用下开始膨胀，将筒状的胎胚顶开，成为一个近似球形，如果定型高度设定偏低，且定型压力过小时，胶囊将持续的挤压胎胚下半部，通过温度传导，受热的气密胶层被挤走，导致成品胎下模肩部出现漏线情况，具体见图4。

图4 斜交轮胎胎胚定型图

根据胎胚规格尺寸设定合理的胎胚定型高度和定型压力，可有效减少下模肩部胎里漏线的产生。

硫化胎胚定型高度按照胎胚总高度的60%~65%设定,18×6.50-8规格取65%,定型高度有原来的180 mm调整为215 mm,定型压力不宜取大值,此规格较小,帘线层数仅2层,如定型压力取0.08 MPa以上易造成脱圈,定型压力取0.01~0.02 MPa,采用两次定型,首先充入0.02 MPa蒸汽,将胎胚快速定型展开,防止胶囊长时间挤压下模胎里,再抽真空后,充入0.01 MPa蒸汽,保持胶囊与胎胚全面接触,达到定型状态,可有效防止胶囊挤压导致的下模胎里漏线产生。
